RESTAURIERUNG

CARL BÖTTCHER - ORGEL

IN DER KLOSTERKIRCHE ST. LAURENTIUS ZU HILLERSLEBEN

2010/2011

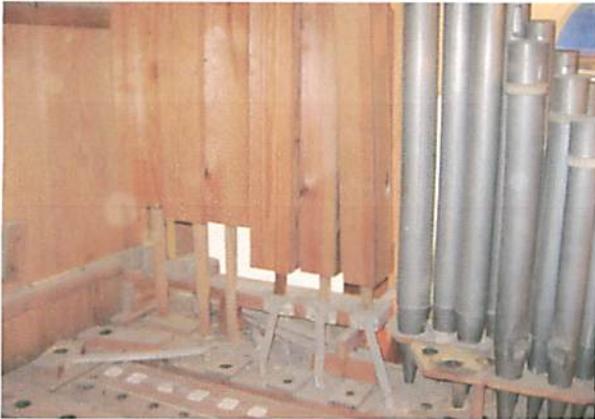
Pfeifen des Principal 8' und Bordun 16'
vor der Restaurierung

Das gesamte Pfeifenwerk wurde ausgebaut und zur Überarbeitung in unsere Firma transportiert. Es erfolgte eine grundlegende Reinigung. In unserer betriebseigenen Metallpfeifenwerkstatt erfolgte dann die Überarbeitung der Labial- und Zungenregister. Schwerpunkt bildeten hierbei die Mündungen und Stimmvorrichtungen. Diese waren durch unsachgemäße Stimmarbeiten besonders stark in Mitleidenschaft gezogen.

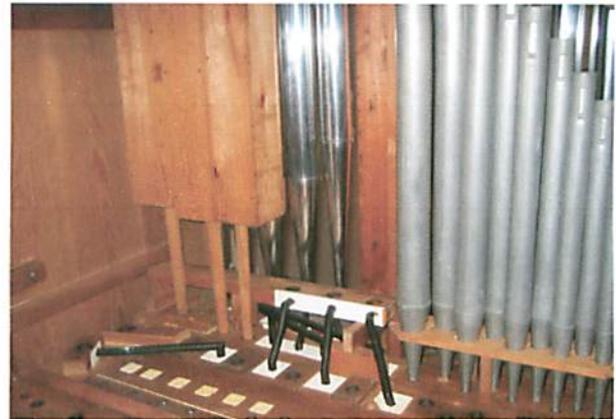
Principal 8' auf der HW-Windlade nach
der Restaurierung

Die Prospektpfeifen mit klingenden Pfeifen des Principal 8' aus dem ersten Manual und des Geigenprincipal 8' aus dem zweiten Manual wurden nach originaler Mensur aus Zinn rekonstruiert. Die Metallpfeifen sind in unserer eigenen Pfeifenwerkstatt gefertigt worden. Dazu wurden Zinn-/Bleiplatten gegossen und gehobelt. Die Mantelflächen der Pfeifen wurden zugeschnitten, geformt und gelötet, bevor die Pfeifenrohlinge in der Werkstatt vorintoniert und gestimmt wurden. Der Einbau vor Ort erfolgte unter Verwendung der alten Pfeifenanhänger und Raster.

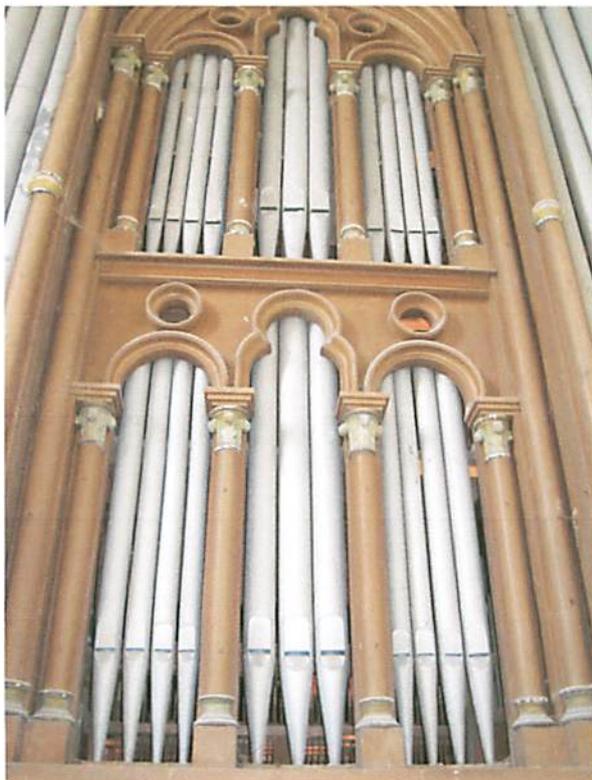
Prospektmittelfeld vor der Restaurierung

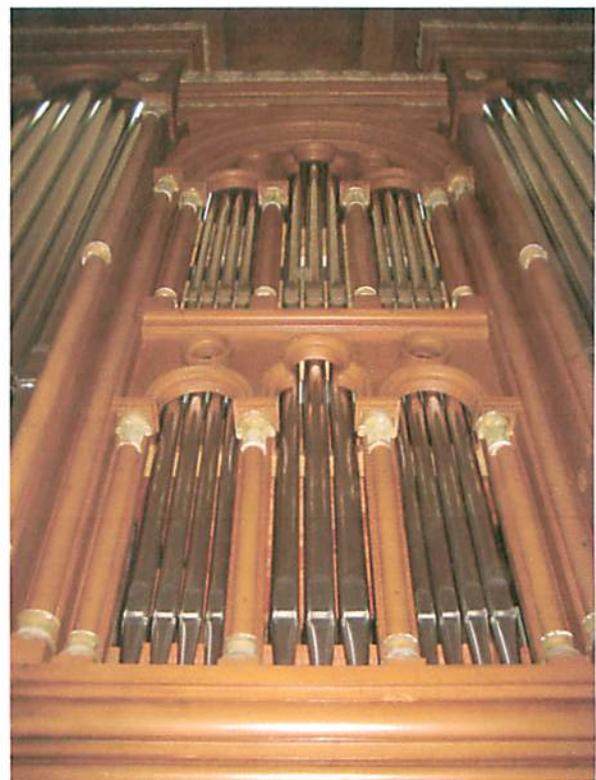
Prospektmittelfeld nach der Restaurierung

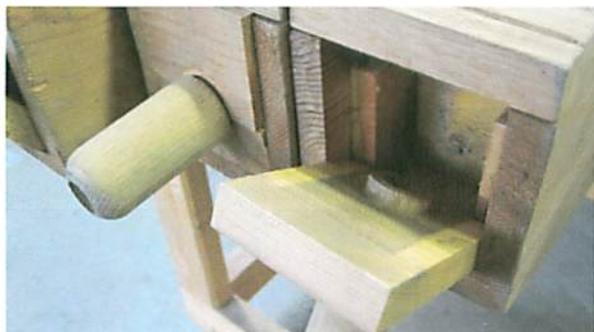
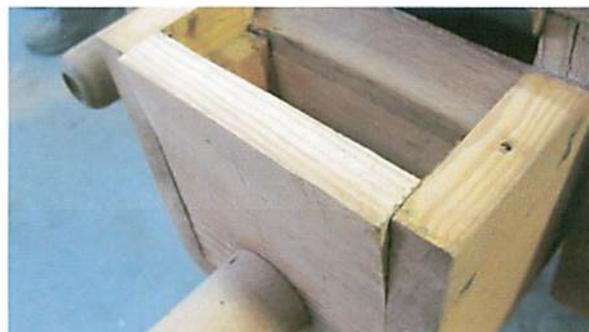
Die Holzpfeifen wurden ebenfalls grundlegend gereinigt und Holzwurm punktuell bekämpft. Schwerpunkt bildeten hierbei die Pedalpfeifen. Die an der westlichen Giebelwand liegende Pedalwindlade mit ihrem Pfeifenwerk hat sehr wahrscheinlich am stärksten unter den Witterungseinflüssen (Regen, Schnee u.s.w.) der letzten Jahrzehnte gelitten. Die Spunde der gedeckten Register konnten nur unter erheblichen Kraftaufwand gelöst werden. Viele Deckel, Böden und Kerne waren abgeleimt. Teilweise wurden Pfeifen komplett neu verleimt.

abgeleimte, zerbrochene und verzogene Unterkerne des Violon 16' im Pedal

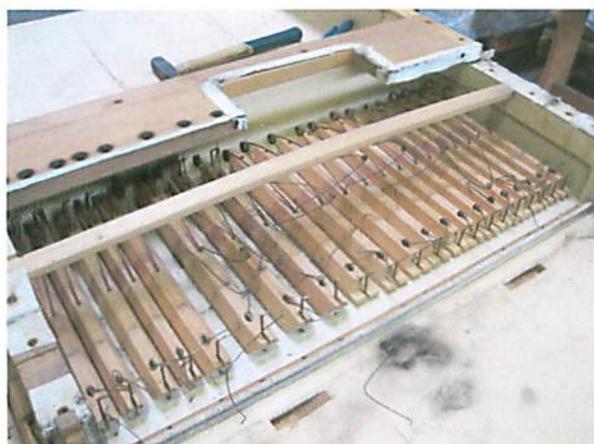
Manualwindlade vor der Restaurierung

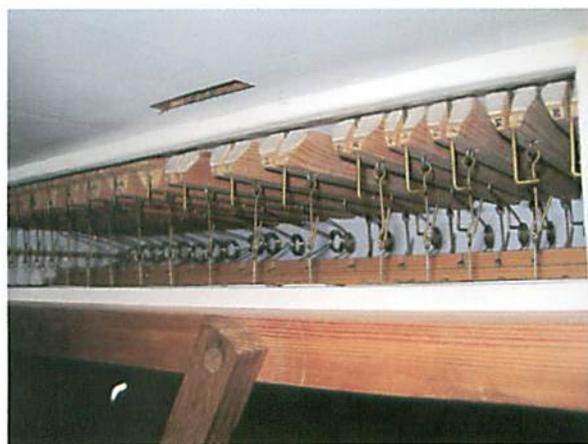
Manualwindlade nach der Restaurierung

Die Schleifladen der Manualwerke wurden bis auf den Kanzellenkorpus in alle Einzelteile zerlegt. Alle Risse auf der Ober- und Unterseite wurden ausgespänt. Die Kanzellen wurden mit Leim ausgestrichen und auf der Unterseite eine neue Papierung aufgebracht. Alle Pfeifenstöcke wurden gereinigt und nach Notwendigkeit abgerichtet. Für eine zuverlässige und leichtgängige Funktion der Schleifen unter den Stöcken wurde Dichtungsringe angebracht. Dazu wurden auf die alten Lederbahnen Ringe aus 1,5mm starken Liegelind geleimt und die Stockunterseiten wurden mit flexiblen Schmidringen versehen. Die Dämme wurden in entsprechender Dicke mit Eichenholzleisten erhöht. Eine bewährte, anerkannte und reversible Lösung um klimatischen Einflüssen und Störungen entgegen zu wirken.

Zerstörte und defekte Rasterbretter wurden rekonstruiert bzw. repariert. 108 Tonventile, einschließlich der Doppelventile wurden komplett neu beledert, wobei die darunter liegende Originalbeledering erhalten blieb. Die im Material ermüdeten Messingfedern wurden durch Stahlfedern gleicher Schenkellänge ersetzt. Die undichten Windladenspunde haben komplett neue Lederdichtungen erhalten. Nicht originale und defekte Abzugsdrähte wurden ausgetauscht.

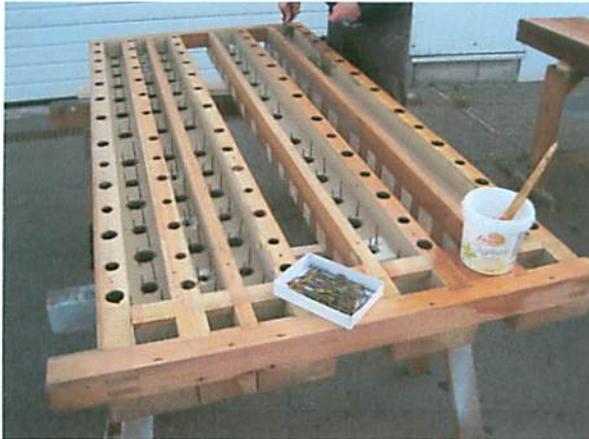
Zerlegte Kegellade bei der Holzwurmschutzbehandlung

Die Kegelladen des Pedals wurden ebenfalls bis auf die Kanzellenrahmen zerlegt, gereinigt und mit dem Holzwurmschutzmittel Basiment BV behandelt. Die Kegelventile wurden nach Bedarf neu beledert und defekte Kegeldrähte ersetzt. Die Wirtelgarnierung zur Gangregulierung der Kegelventile ist komplett erneuert worden. Die Bohrungen in Schenkeln und Fundamentbrettern wurden mit Leim ausgestrichen. Nach dem Einbau der Kegelventile erfolgte eine Neuregulierung unter Beachtung des späteren Trakturgangs. Neue

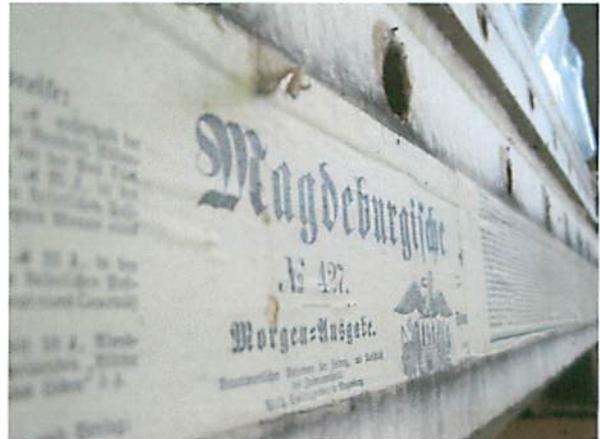
Papierdichtung an der Unterseite der Pedalstöcke

Stockdichtungen wurden nach originalem Vorbild auf die Schenkel aufgeleimt. Danach erfolgte das Zupapieren der Kanzellen mit anschließendem Aufschrauben der Stöcke. Defekte Stifte und Wellenarme an den Wellenrahmen wurden erneuert und eingepaßt.

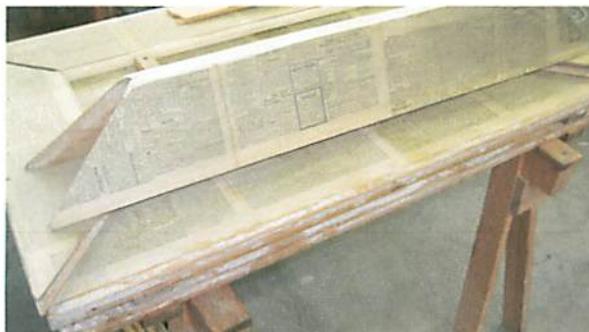
Auf der Innenseite mit Zeitungen papierte Falten des Ausgleichbalges

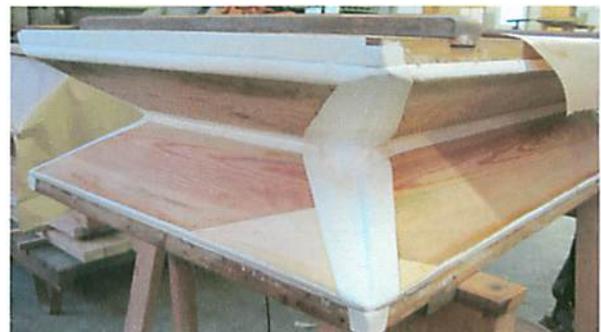
Ausgleichbalg bei der Neubeledung

Der Bereich im Glockenturm samt Balganlage war zu Beginn der Arbeiten noch weitaus größer verschmutzt als das Orgelinnere und wurde einer Großreinigung unterzogen. Großflächige Wasserflecken im Bereich der Papierung gaben uns den Weg zu einer grundlegenden Überarbeitung vor. Die alte Papierung an Bälgen und Kanälen wurde in mühevoller Kleinarbeit komplett abgeweicht und entfernt. So konnten Risse der Leimfugen und Eckverbindungen wieder neu verleimt werden. Die Lederdichtungen an den Verbindungsstellen der Kanäle wurden komplett neu beledert. Die Deckstreifen und Eckbeledungen des Magazinbalges und des Ausgleichbalges wurden ebenfalls erneuert. Danach wurde die Windanlage in ihrer Gesamtheit neu papiert.

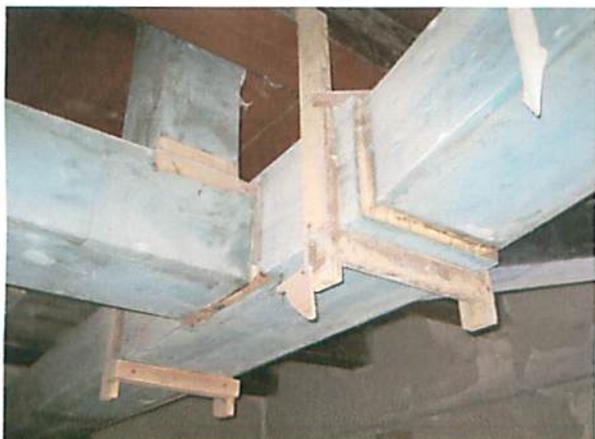
Kanalanlage unter der Empore vor der Restaurierung

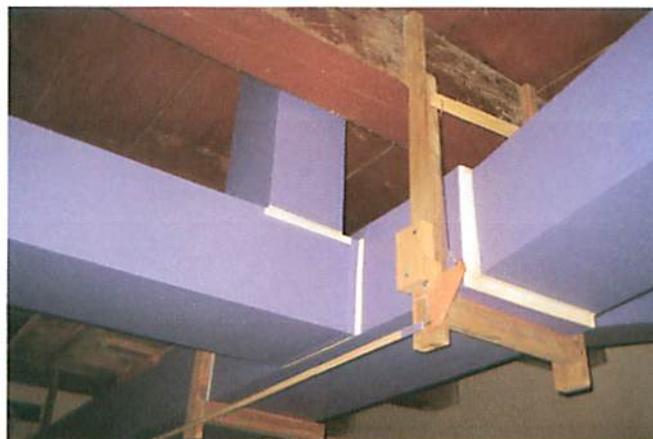
Neu papierte Kanalanlage unter der Empore mit rekonstruierter Mechanik für die Kalkantenglocke

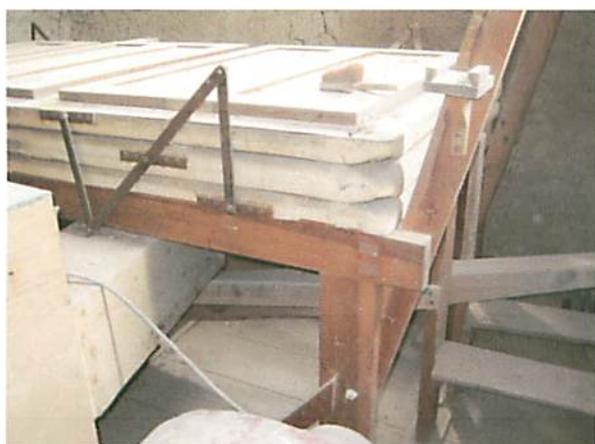
Magazinbalg im Glockenturm vor der Restaurierung

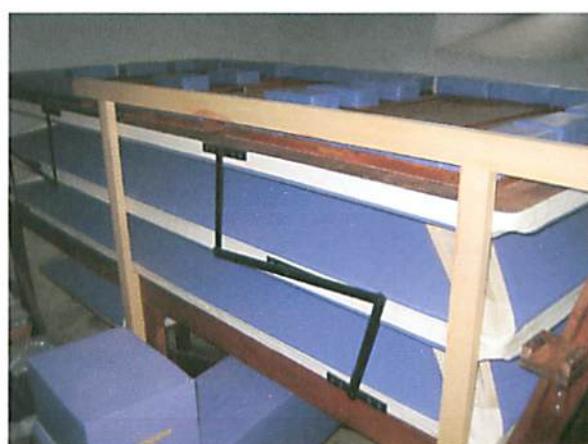
Magazinbalg im Glockenturm nach der Restaurierung

Der altersschwache Motor ohne Schaltvorrichtung wurde gegen ein neues leistungsgerechtes Gebläse der Firma Laukhuff ausgetauscht. Der Schalter dafür wurde im Spieltisch an unauffälliger Stelle platziert. Zum Schutz vor Staub und Schmutz wurde der Motor in einen Massivholzkasten gestellt. Alle weiteren neu hergestellten Elemente wie Anschlusskanal, Rollenventil und Mechanik zur Regulierung des Balgaufganges sind ebenfalls aus Massivholz gefertigt. Die vorhandenen Balgbelastungssteine reichten nicht aus, den originalen für das Pfeifenwerk benötigten Winddruck zu erreichen. Fehlende Steine wurden ergänzt und die Gesamtheit aller Steine in Papier eingeschlagen.

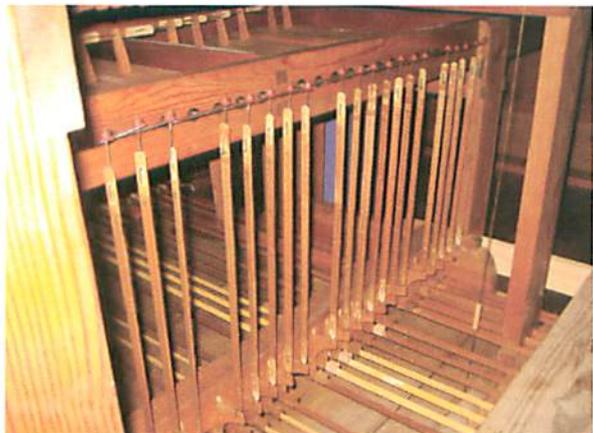
Restaurierte Tontraktur des Pedals mit dazugehöriger Pedalkoppel

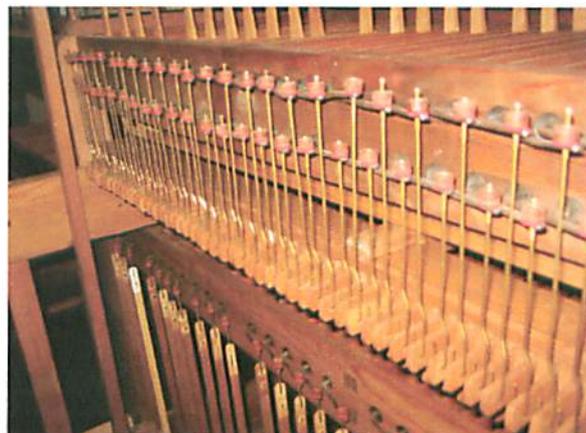
Neue Drahtverbindungen vom Winkelbalken zum Wellenrahmen des ersten Manuals

Dem Zustand der Tontraktur wurde von Anfang an besondere Aufmerksamkeit geschenkt. Schon vor Auftragsvergabe wurde die Haltbarkeit der Beschläge und Drähte in Frage gestellt. Letzendlich wurde sich sinnvoller weise dafür entschieden den Großteil aller Drahtverbindungen (Abzugsdrähte, Abstraktenbeschläge etc.) zu erneuern. Die alten Beschläge der Abstrakten wurden vorsichtig gelöst und mit neuen Drähten des gleichen Materials wieder bestückt.

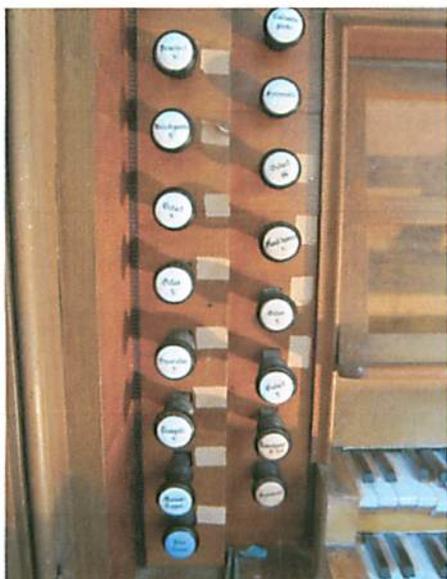
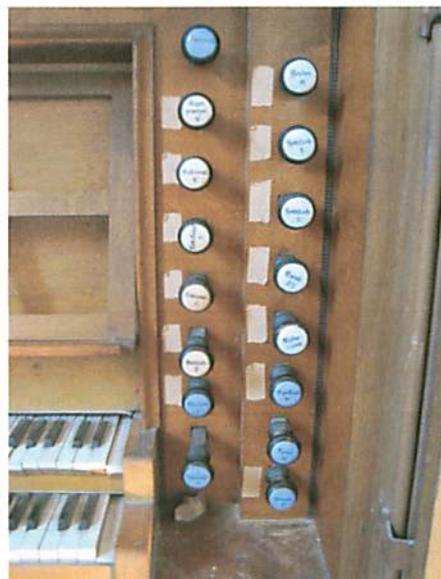
Auch die Registertraktur stellte uns vor orgelbauerische Herausforderungen. Unterschiedliche Registerzüge funktionierten sehr schwergängig. Gründe dafür lagen in verschiedenen Bereichen. Achsungen waren durch jahrelangen Stillstand oxydiert, aber auch die Funktionalität der Schleifen unter den Stöcken beeinträchtigte die Funktion der Registertraktur.

Registerzüge rechts und links der Manusklavaturen vor der Restaurierung

Durch den Einbau von Regulierstellen kurz hinter dem Spieltisch konnte das unterschiedliche Herausstehen einzelner Registerzüge beseitigt werden. Einzelne Manubrien waren teilweise durch Holzwurmbefall zerstört und wurden dem Original entsprechend rekonstruiert. Alle Manubrien haben eine neue Schellackpolitur erhalten. Einige Porzellanschilder waren teilweise um bis zu 90° zur Zugstange verdreht. Ein Zustand der schon immer gewesen sein muss, von uns aber im Hinblick auf den Gesamteindruck der Registerstaffelei korrigiert wurde.

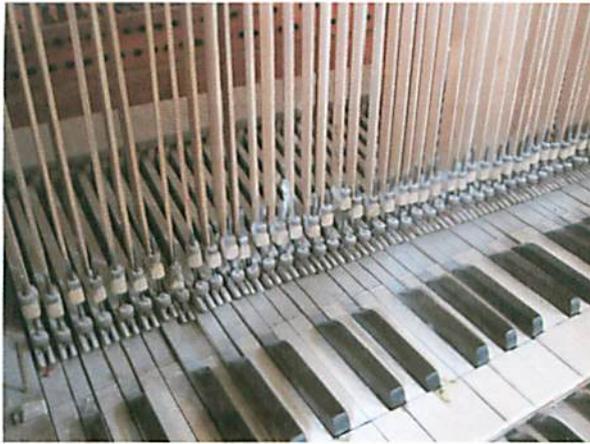
Der Spieltisch mit all seinen Funktionsteilen war komplett verschlissen. Die Manualtasten wurden neu gelagert und fehlende Klaviaturbeläge erneuert. Die Garnierungen der Manualklaviaturen und der Pedalklavatur wurden komplett ausgetauscht, eben so die der Manual- und Pedalkoppel.

Mechanik des zweiten Manuals vor der Restaurierung

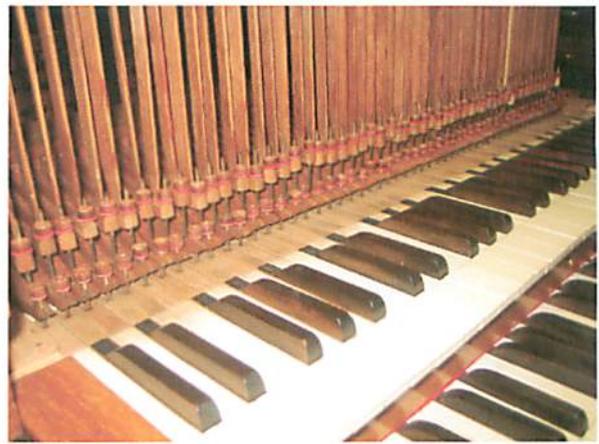
Mit neuen Ledermuttern bestückte Mechanik des zweiten Manuals

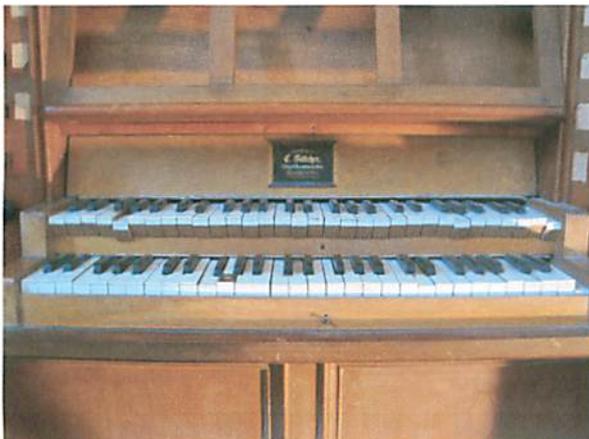
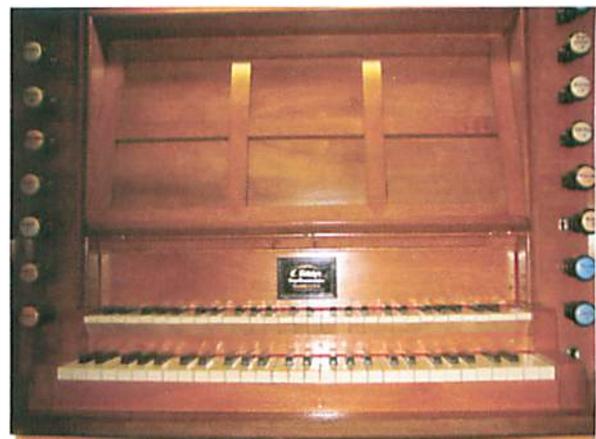
Spieltischbereich vor und nach der Restaurierung

Die Orgelbank war so instabil und beschädigt, dass sie durch unseren Tischler zerlegt und neu verleimt werden musste. Der zerstörte Steg wurde aus massivem Kiefernholz rekonstruiert. Unter dem Spieltischblatt wurden unauffällig zwei Pedalbeleuchtungen installiert, die gleichzeitig als Kontrolleuchte für den eingeschalteten Motor dienen. Über dem Notenpult ist eine separat zuschaltbare Notenlampe eingebaut.

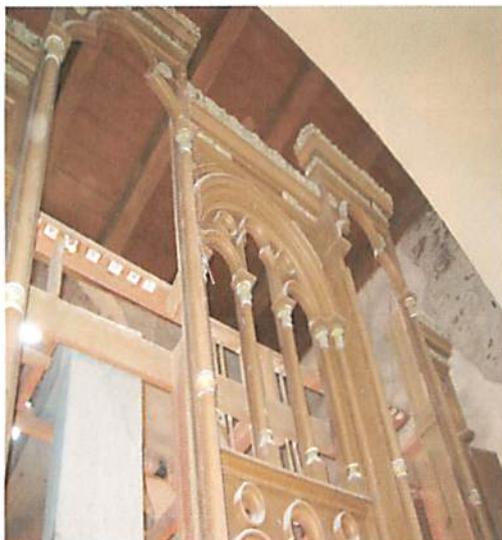
Prospektfront beim Abbau der Orgel

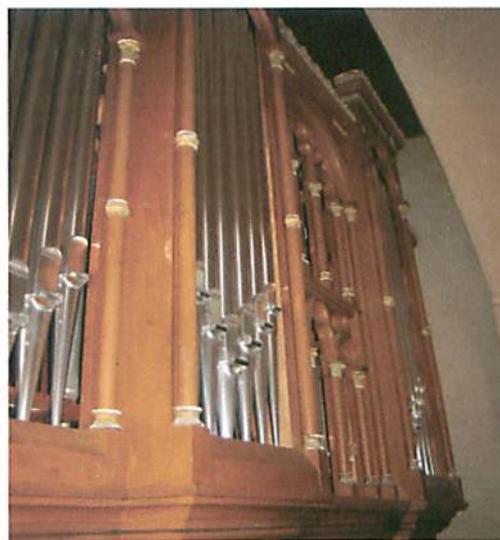
Prospektfront nach dem Ende der
technischen Arbeiten

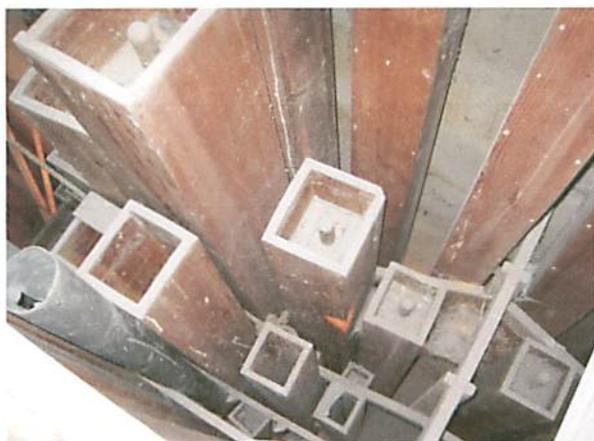
Desolates Holzpfeifen und Hängevorrichtungen
im Pedal vor Beginn des Abbaus

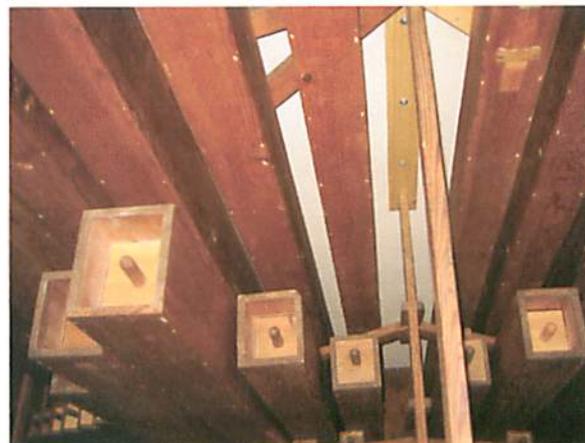
Verstärkte Hängevorrichtungen und
erneuerte Stöpselplatte des Subbaß 16'

Auch die Hänge- und Haltevorrichtungen des Pfeifenwerks wurden kontrolliert und bei festgestellten Beschädigungen aufgearbeitet bzw. originalgetreu rekonstruiert.
